現況検査報告書

実施日	2019年10月08日		総合判定 適合
登録物件名	菰野町 初若 様邸	Y2462353	
事業者名	ライフサポート有限公司	A4101521	
事業者立会者	棚橋 寿詔		
報告者	河合 和美

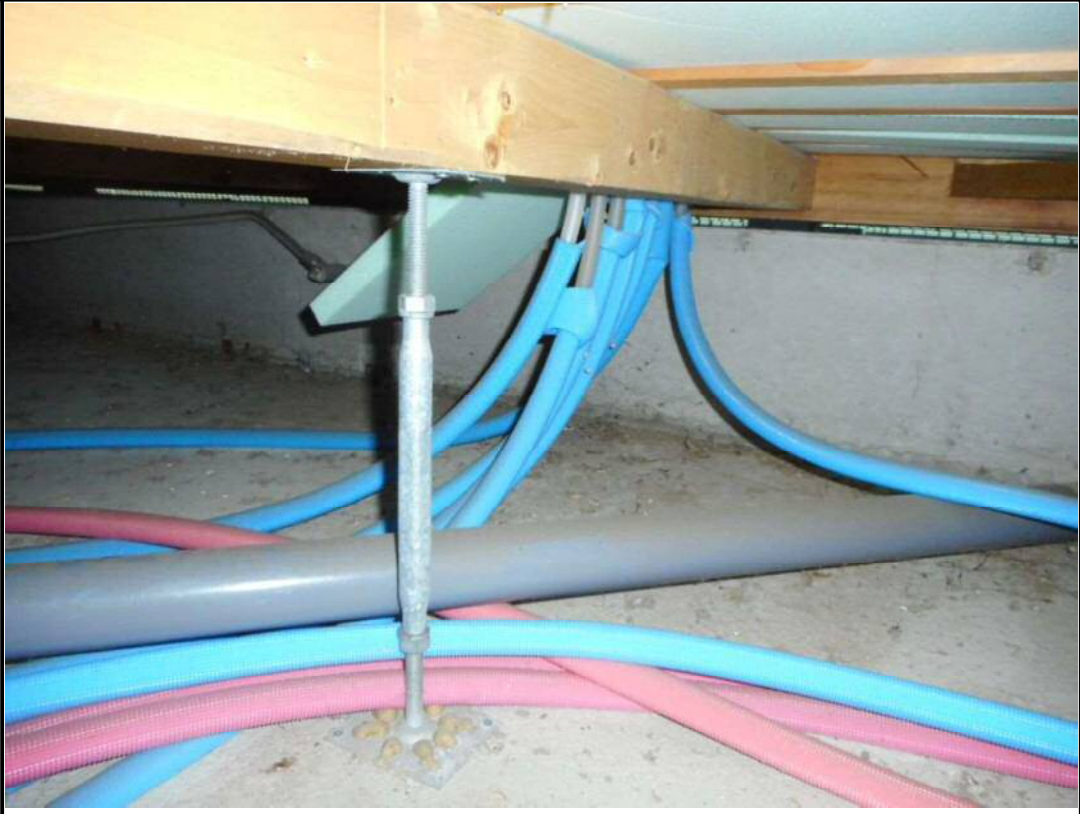
土台・床組	備考

No.	項目	方法	判定
2-1	著しいひび割れ、劣化又は欠損 ※鉄骨造の場合、溶接部分の劣化・防錆塗装の劣化(はがれ)等を含む。	A B	○
【備考】

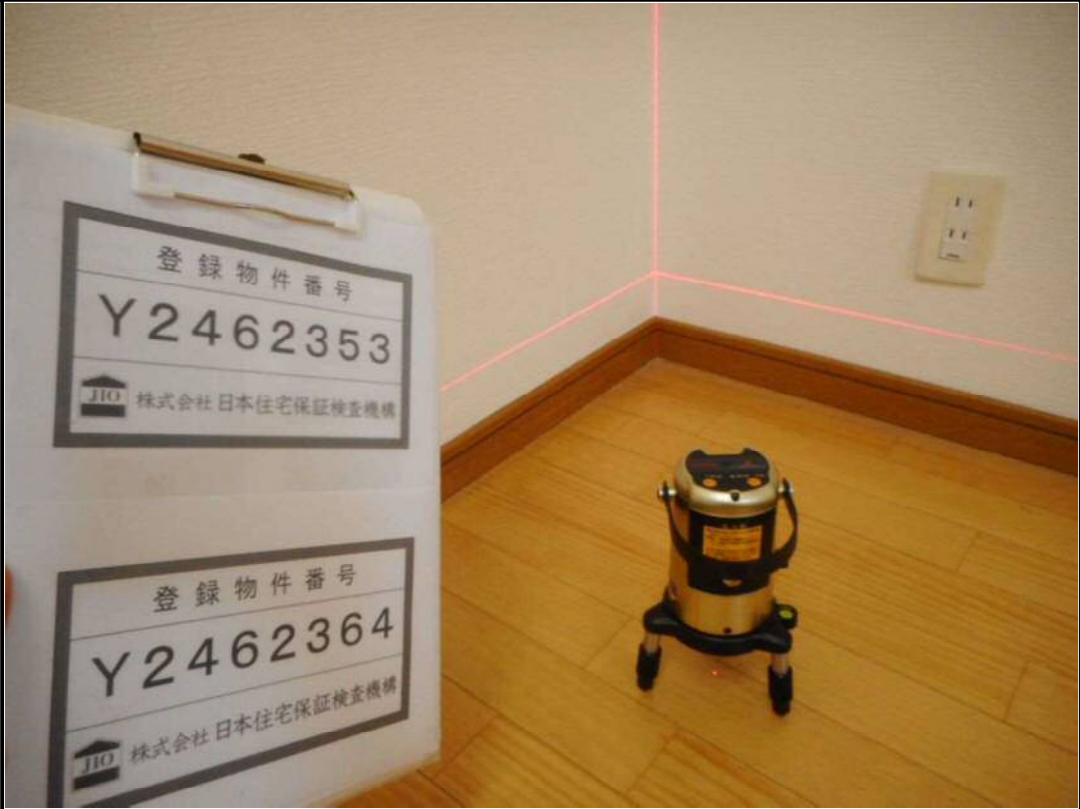
床	備考

No.	項目	方法	判定
3-1	著しいひび割れ、劣化又は欠損	A B	○
3-2	著しい沈み	A B	○
3-3	6/1000 以上の傾斜 (凹凸の少ない仕上げによる床の表面における 2 点(3 m 程度離れているものに限る。) の間を結ぶ直線の水平面に対する角度をいう。)	B	○
【備考】 3-3. 1 階LDKで計測 東→西 0.6/1000 の傾斜

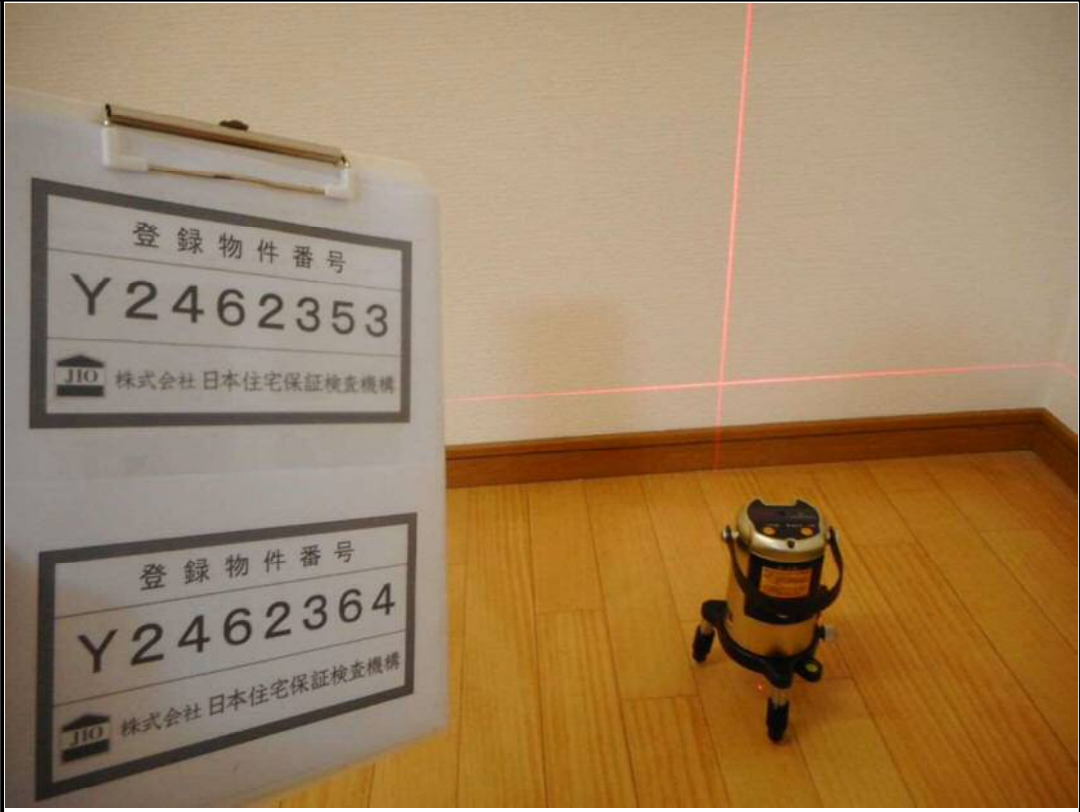
内壁(構造)	備考

No.	項 目	方 法	判 定
7-1	内壁下地材まで到達するひび割れ、欠損、浮き、はらみ又は剥落	A B	○
7-2	壁における 6/1000 以上の傾斜 (凹凸の少ない仕上げによる壁の表面と、その面と垂直な鉛直面との交差する線(2 m程度以上の長さのものに限る。)の鉛直線に対する角度をいう。)	B	○
【備考】 7-2. 1階LDKで計測 傾斜なし

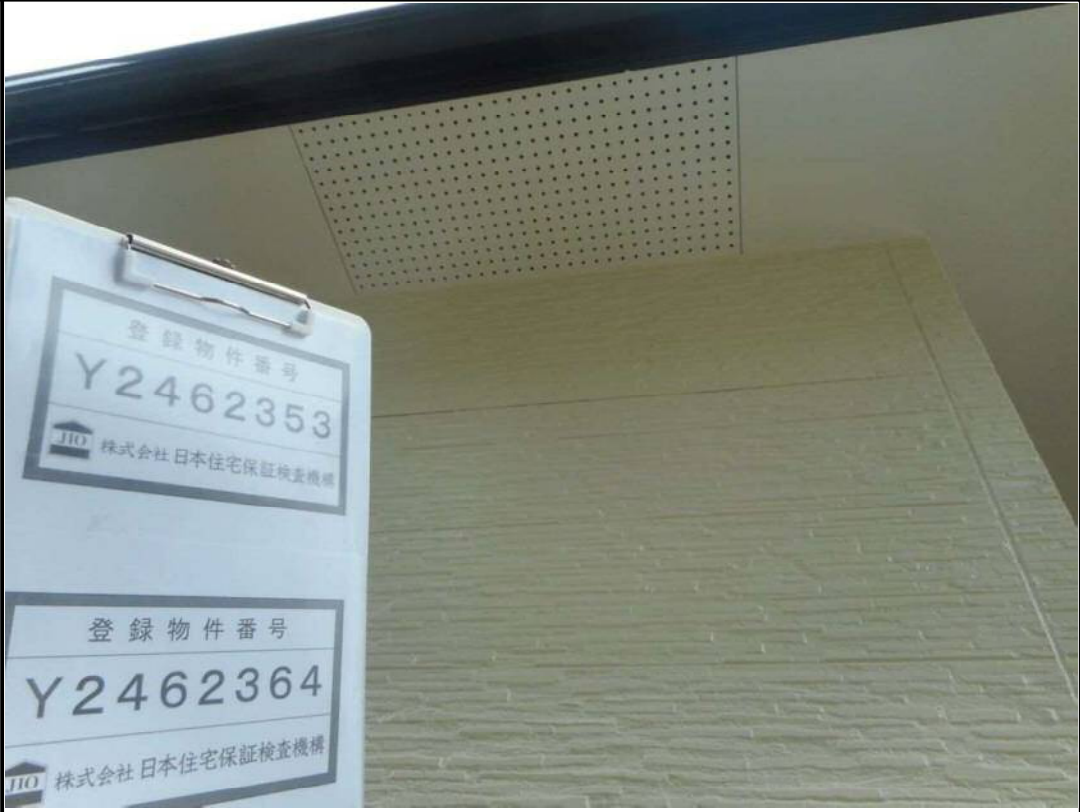
軒裏	備考

No.	項 目	方 法	判 定
15-1	軒裏天井等のシーリング材の破断又は欠損	A	○
15-2	軒裏天井の雨漏りの跡	A	○
【備考】
